次亜添加型洗淨剤クリーンα
使用による部材腐食を
抑制させた新洗淨方法の構築
～添加剤を添加せずに使用して～

医療法人 生寿会 日進クリニック

目的

洗浄方法変更で配管継手・コンソール内部の金属腐食を防ぐ事ができるのか？

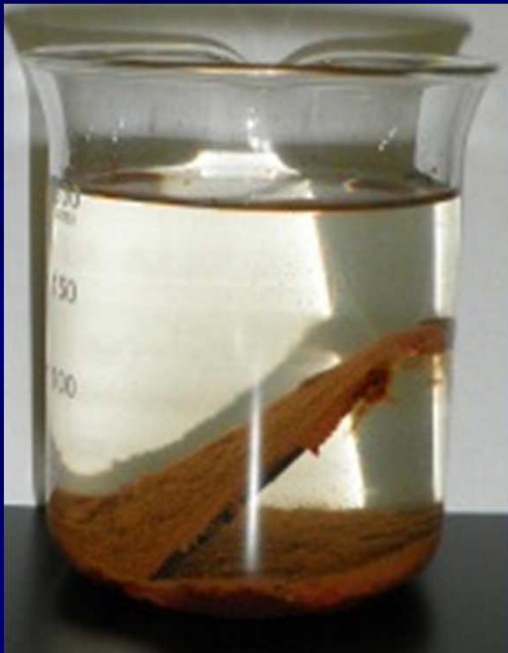
600PPM次亜塩素酸Na水溶液

金属腐食試験(鉄板SS400)

38°C恒温器
1ヶ月放置

浸漬前重量(g)	浸漬後重量(g)	重量変化(g)	重量変化率 (%)
次亜	28.749	28.313	-0.436	-1.52
次亜+クリーンα	28.872	28.475	-0.397	-1.38

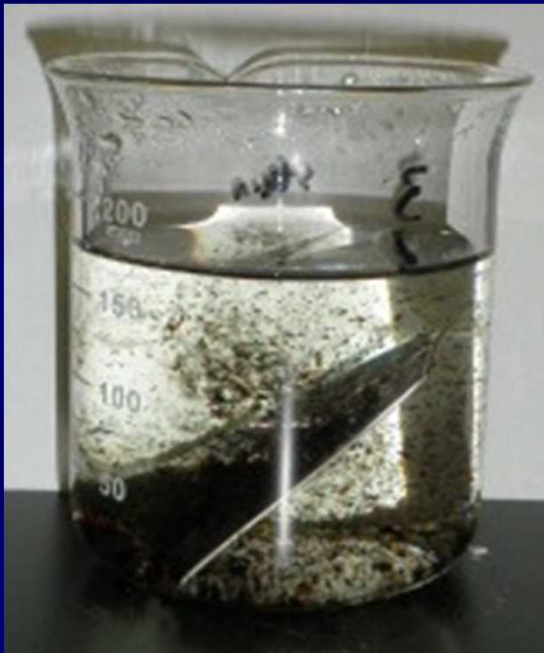
600PPM次亜塩素酸Na水溶液

金属腐食試験(ステンレスSUS304)

38°C恒温器
1ヶ月放置

浸漬前重量(g)	浸漬後重量(g)	重量変化(g)	重量変化率 (%)
次亜	18.788	18.771	-0.017	-0.09
次亜+クリーンα	18.783	18.782	-0.001	-0.01

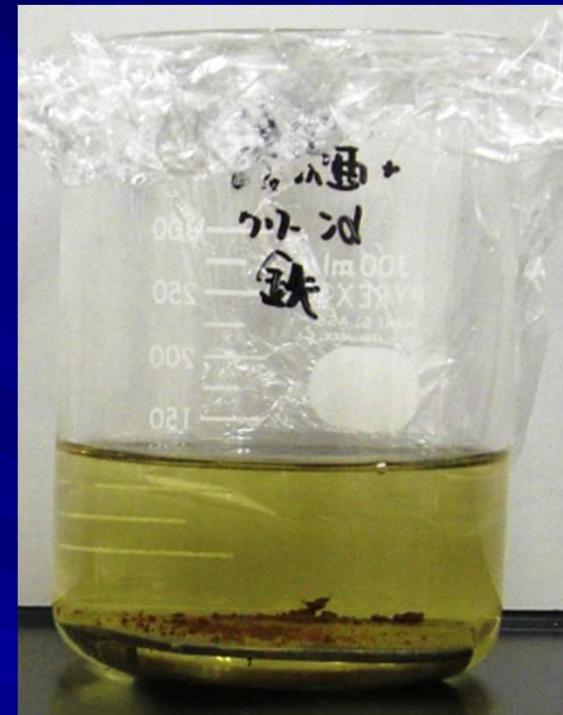
金属腐食試験(鉄板SS400)

6%次亜塩素酸Na水溶液

6%次亜塩素酸Na+クリーンα

室温下(18~25°C)
2週間放置

浸漬前重量(g)	浸漬後重量(g)	重量変化(g)	重量変化率(%)
次亜	28.303	26.448	-1.855	-6.55
次亜+クリーンα	28.790	28.744	-0.046	-0.16

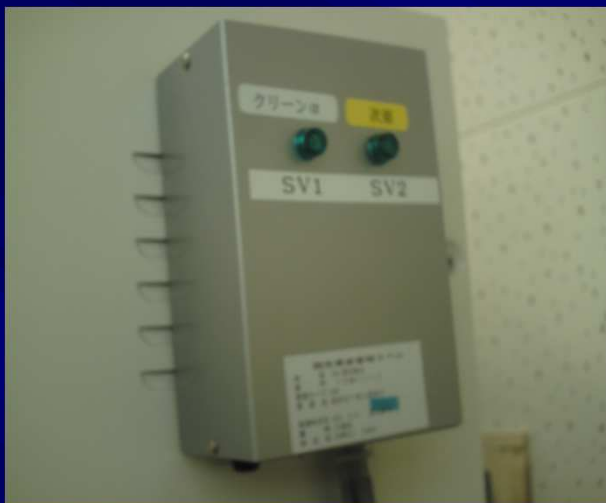
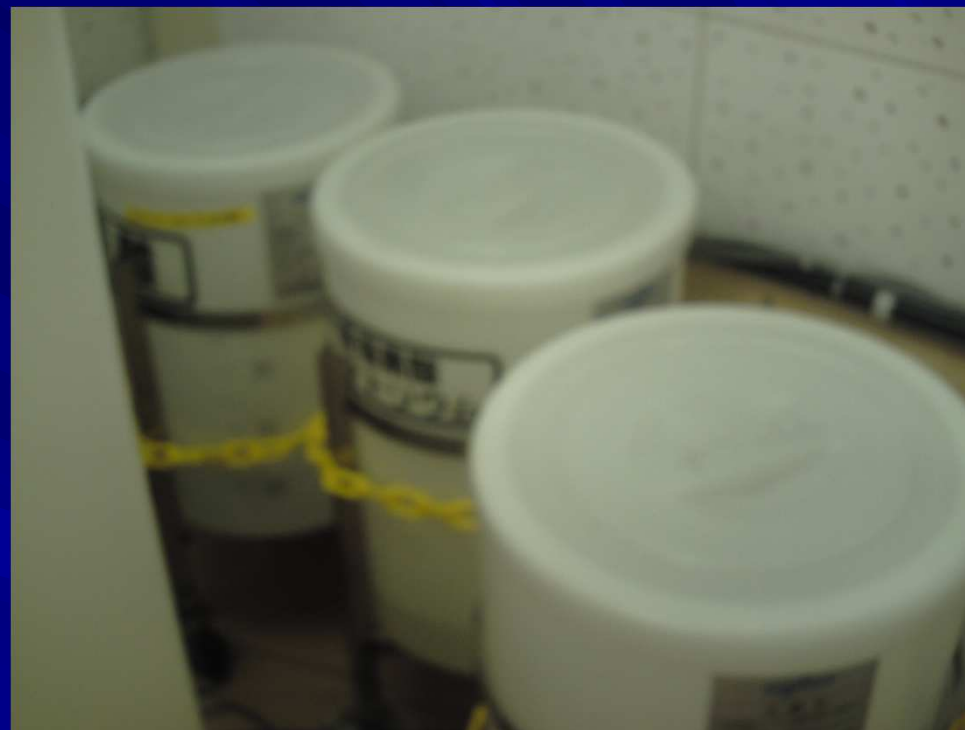
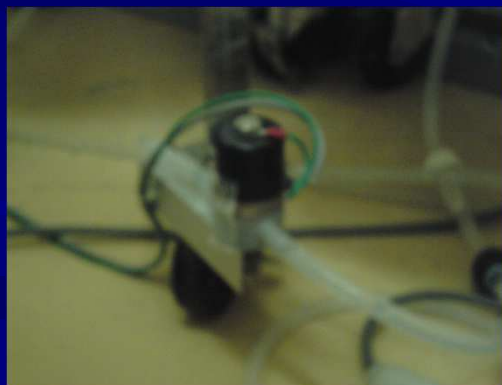
実際の配置写真

供給装置の改造 薬液洗浄信号を分割させ
電磁弁にて制御 逆止弁を付け逆流を防ぐ

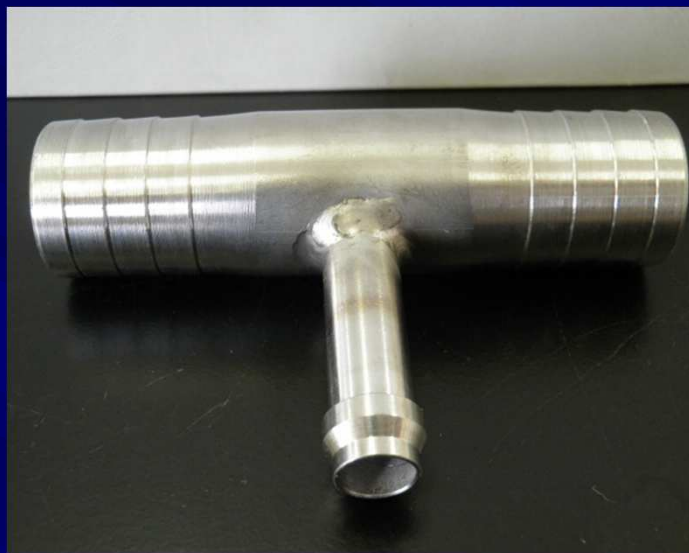
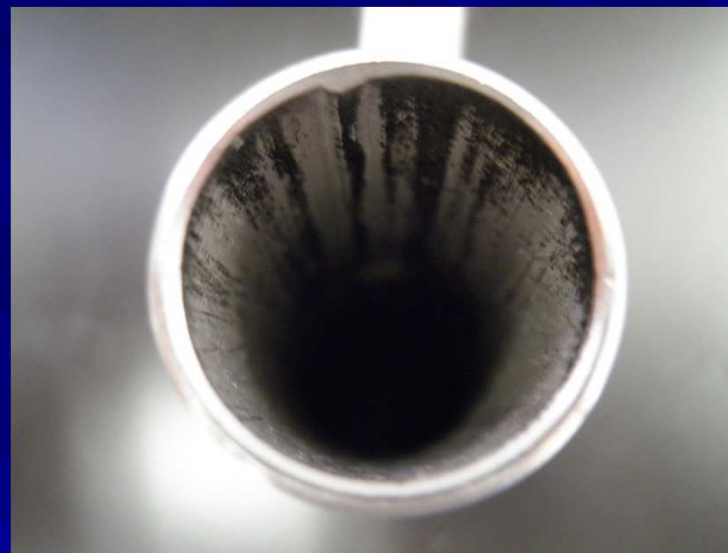
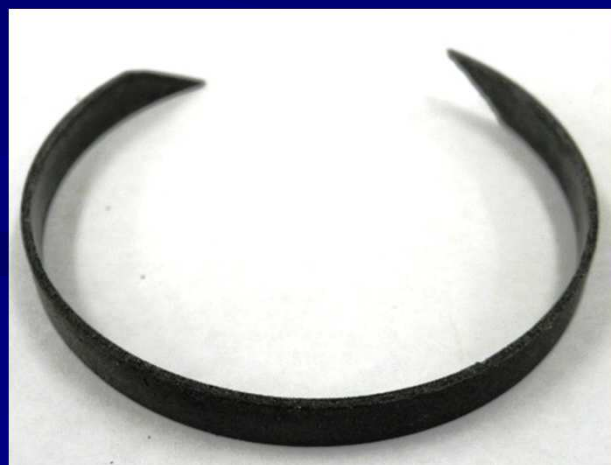
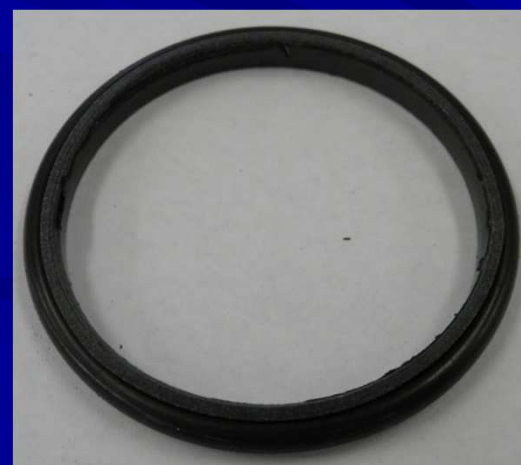
分析品（継手・コンソール部品）

結果1(3ヶ月後配管継手)

元素 未使用品	未使用品 質量濃度(%)	洗浄品 新洗浄品 質量濃度(%)
C	7.05	4.18
O	2.56	2.21
Si ケイ素	0.73	0.83
Cr クロム	16.59	17.06

従来の洗浄方法と比べ、錆の発生を極力抑えているので、部品劣化・機器トラブルの予防にもなる。

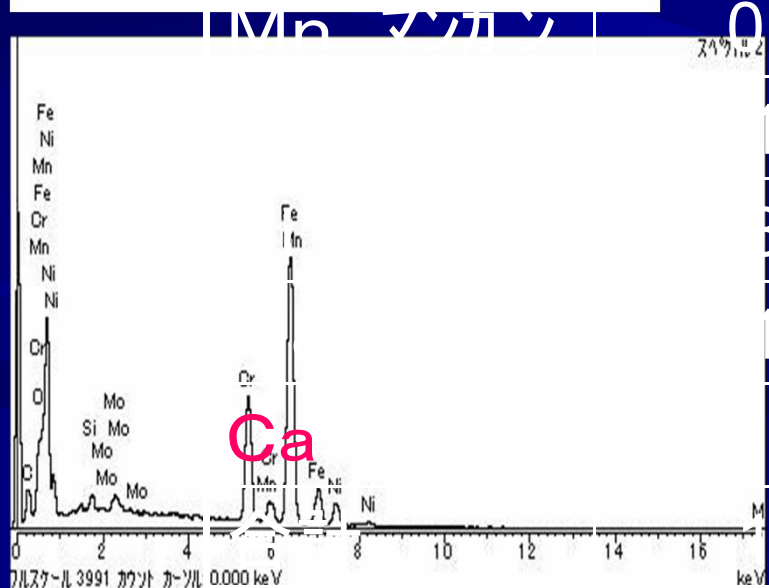
Mn マンガン	0.93	0.76
Ni ニッケル	15.54	15.54
Fe アイアン	53.7	53.7
Cr クロム	16.9	16.9
Mo モリブデン	0.00	0.00

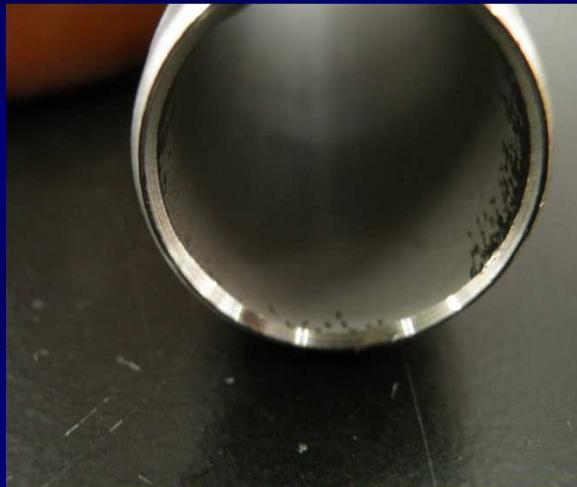
チオグリコール酸アンモニウム添加前

チオグリコール酸アンモニウム添加試験

鑄があった場合チオグリコール酸アンモニウムは紫色に変色するが、変色みられないので鑄はないと判定。

金属部材を行なう時は、チオグリコール酸
アンモニウム添加試験を必ず行なう。

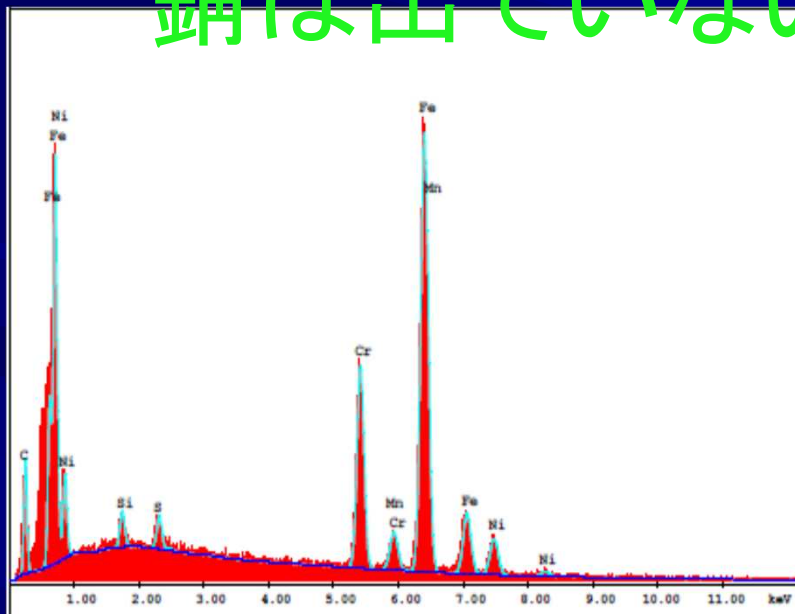
結果3(1年後 継手)

3ヶ月の分析値と近似しているので
錆は出ていないと思われる

元素	質量濃度 (%)
C	11.24
Si	0.83
S	0.79
Cr	15.52
Mn	1.63
Fe	61.06
Ni	8.92
合計	100

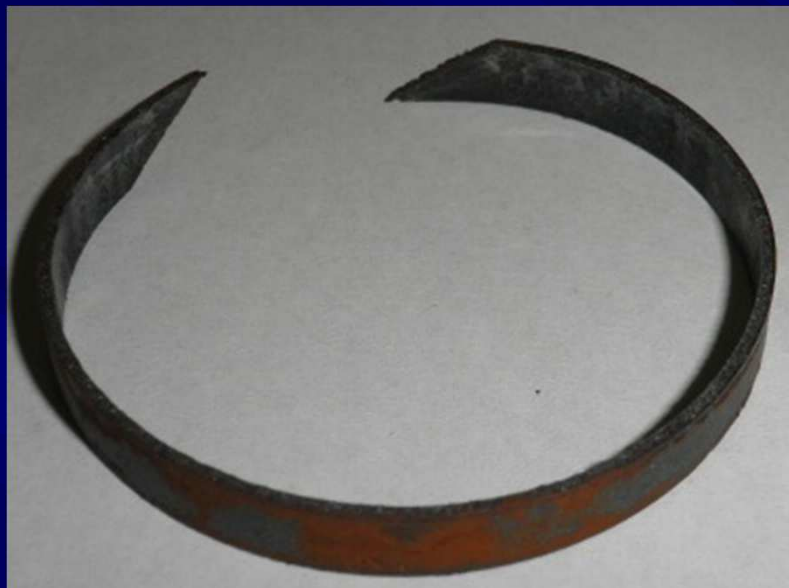
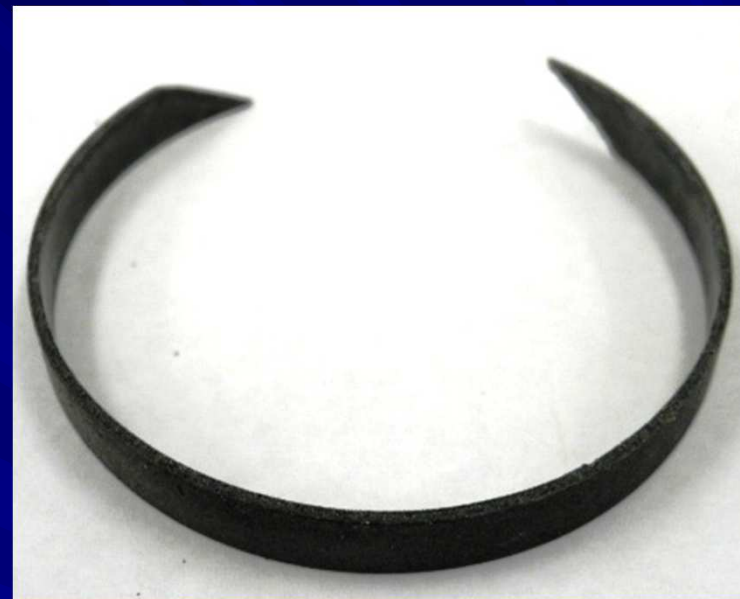
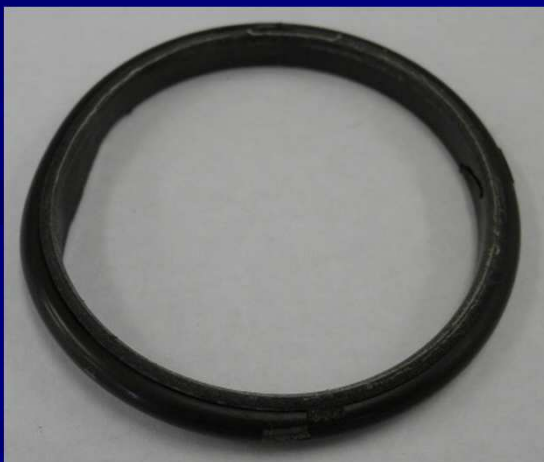
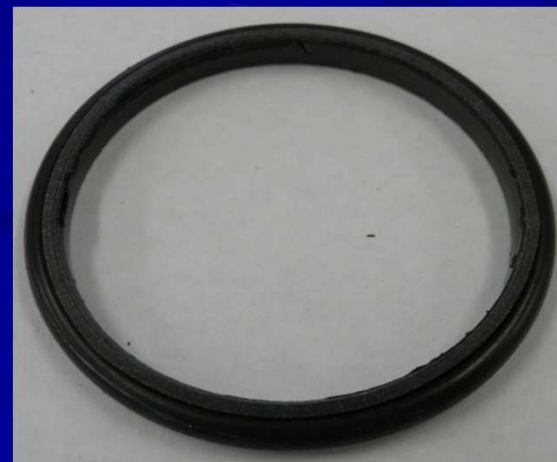
結果4(1年後 コンソール部品)

旧洗浄方法部品

新洗浄方法部品

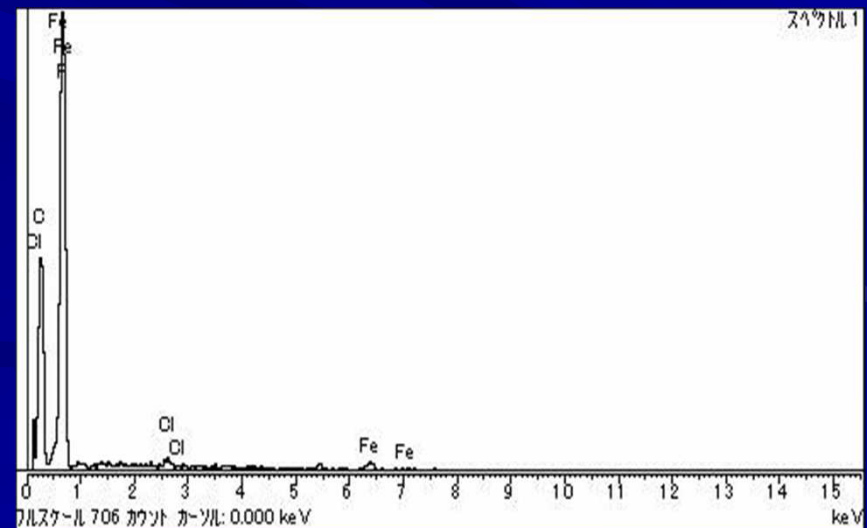
①の分析結果

旧洗浄方法

元素	質量濃度 (%)
C	9.68
O	38.44
Na	1.5
Cl	1.87
Cr	8.23
Mn	1.48
Fe	30.52
Ni	7.68
ノイズ?	0.59
合計	100.0

新洗浄方法

元素	質量濃度 (%)
C	39.31
F	57.79
Cl	0.55
Fe	2.34
合計	100.0

極少量残留を認められたNaClは、水洗時間のUPや次亜濃度を下げる事で解消される。錆の発生に関しては更なる経過を追う。

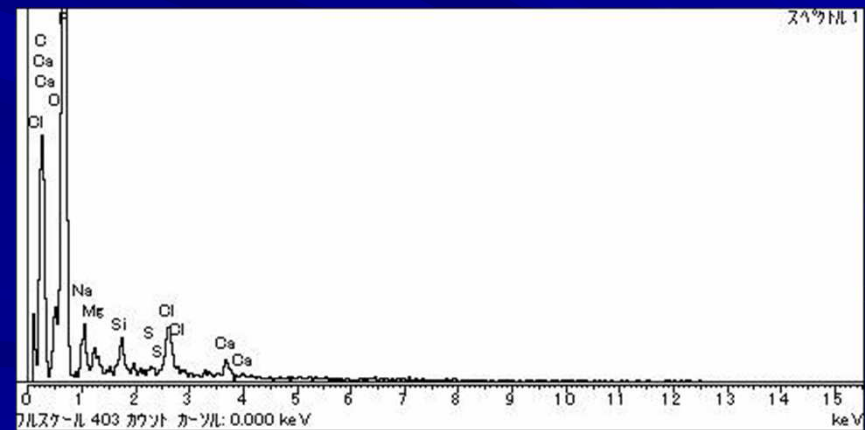
②の分析結果

旧洗淨方法

元素	質量濃度 (%)
C	30.31
O	15.4
F	38.34
Mg	0.88
Si	13.64
S	0.72
Ca	0.71
合計	100.0

新洗淨方法

元素	質量濃度 (%)
C	35.55
O	7.23
F	49.14
Na	2.28
Mg	0.96
Si	1.05
S	0.37
Cl	2.35
Ca	1.06
合計	100.0

錆判定に金属部材はあまり適さないの
で、今後は非金属性のコンソール部材
で成分分析を行なうようにする。
